# Trollenäs kyrka - utvändig renovering

Antikvarisk kontrollrapport, 2006

Antikvarisk kontrollrapport, 2006  
Trollenäs socken, 1381  
Eslövs kommun  
Skåne län

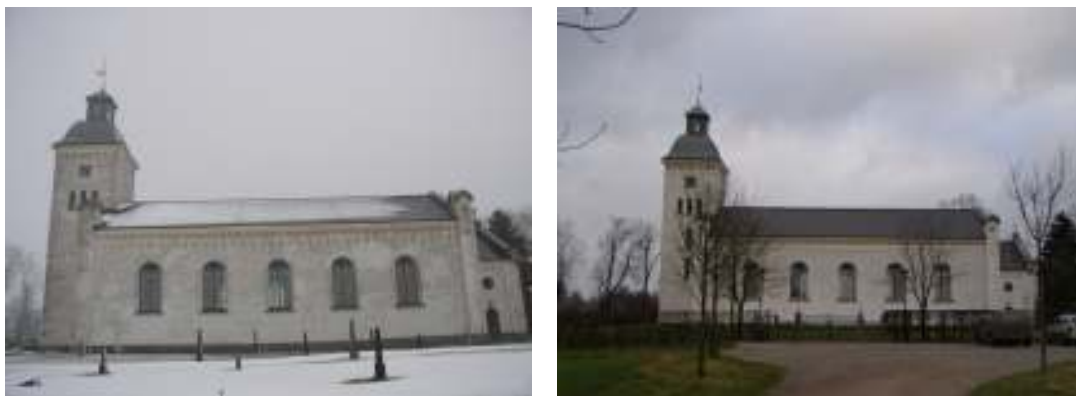
T. v: Trollenäs kyrka från söder före renoveringen med nedsmutsade fasader och vittrande färgskikt. T. h: Trollenäs kyrka från söder efter restaureringen med fasader avfärgade med CD-färg.

Samtliga fasadytor rengjordes medelst högtryckstvätt och därefter behandlades de med algbekämpningsmedel, fabrikat Boracol. Mängden skadad puts som knackades ner efter rengöring var ca 10m<sup>2</sup> exkl. sockeln.

Putslagningarna utfördes enligt arbetshandlingarna med hydraulisk kalkbruk. Inför avfärgningen av putsfasaderna diskuterades valet av fasadfärgstyp. I handlingarna föreskrevs KC-färg av fabrikat Hydraulit men valet föll istället på Serpo 242, en CD-färg, med god vidhäftning på KC-puts. Resultatet är en yta mycket lik kalkfärgens men med mindre utfällning. Även sockeln avfärgades med denna färgtyp i kimröksgrå kulör.

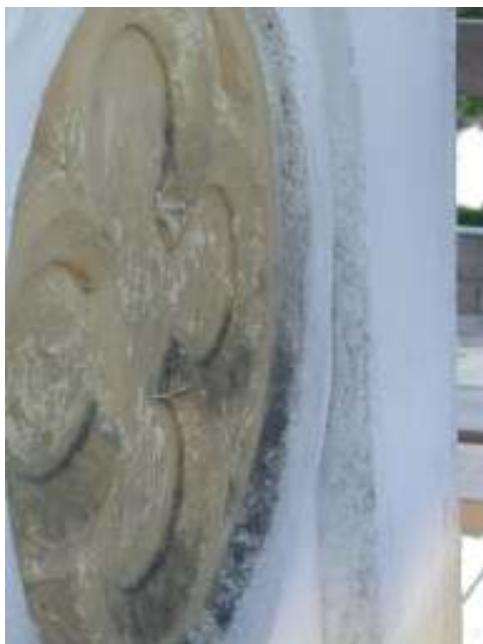
*T. v: En av taklistens försänkta rundlar med vittrande färgskikt. Rundlarna anfärgades med Keim purkeristallat för att undvika rinningar på de vita fasaderna. T. b: Algangrepp på norra sidans hörnlisen efter renoveringen.*

För att undvika rinningar på de vita fasaderna från taklistens gulavfärgade fris valde man att avfärpa denna med Keim purkristalat, färgkarta 9066.

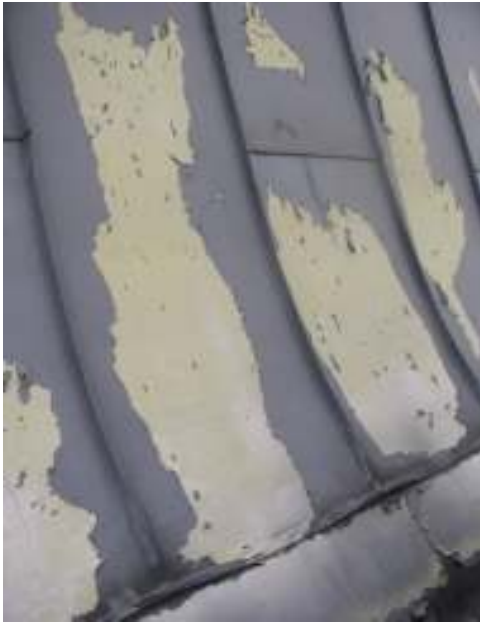
Förutom mindre färgbortfall och flagor så var målningsskikten på plåten hel. Dock uppmättes färgskiktets tjocklek på tornhuvens södra sida vara under 140 µm varvid beslut togs att färgen på denna sida helt skulle bortskrapas innan ny målning behandlings. Som ny grundfärg användes Beckers metallprimer och som slutstrykningsfärg Isofinish från Introteknik, kulör grafitgrå.

Överst t. v: Lanterninens plåt slagnade kraftigt innan renoveringen. Överst t. h: Ett av lanterninens fönster med kraftigt bortfall av kitt. Observera de bleck man försett bågarna med för att hindra vatteninträngningen. T. v: Den plåt med utkragad kant som täcker glipan mellan lanterninens plåtinklädnad och bågen. Ovan t. h: Kondensränna på insidan av lanterninens fönster.

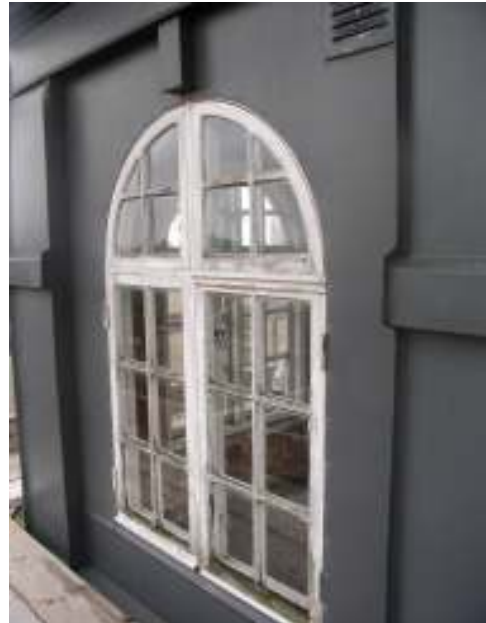
För att utröna var vattnet trängde in spolades fönstrena med vattenslang varvid vatten sipprade in dels mellan fönsterbåge och glas p g a avsaknaden av kitt samt mellan båge och karm. För att minska vatteninträngningen diskuterades flera olika lösningar, bl a att lägga en plexiglasskiva över hela fönsterytan vilket dels visade sig ge ett mycket ”mjölkigt” intryck av fönstrena och dels kunde ge en ökad risk för rötskador i fönstervirket p g a kondens.

Det man valde att göra var dels att komplettera fönsterbågarnas kitt, se nedan, samt komplettera lanterninens plåtbeklädnad med en uppvikt kant som ger en bättre täckning av springan mellan karm och båge. På insidan av fönstrena monterades kondensrännor av zinkplåt. Dessa kondensrännor måste kontrolleras och tömmas av vaktmästaren kontinuerligt.

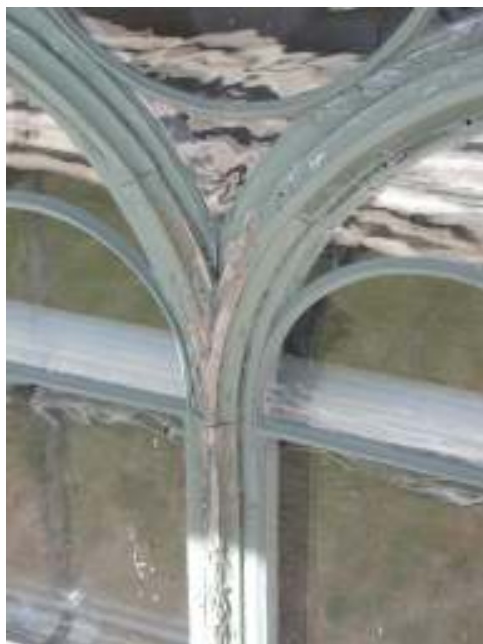
*T. v: Detalj av ett av långhusets fönsterbågar med vittrande färgskikt. T. b: Ett av långhusfönstren efter renoveringen. Fönsterbågarna målades med linoljefärg och solbänkarnas plåtavtäckning med Isofinish från Isotrol.*

Långhusets fönster består av stålbågar monterade i en karm av trä. Mittposten samt spröjsen för rundbågarnas överstycken är täckta av en profilerad trälist. På samtliga fönster, men främst åt söder, var målningsbehandlingen samt kittningen i mycket dåligt skick.

Omkitting samt målning med linoljefärg, kulör grön special, utfördes på samtliga fönster. Inget virke behövde bytas ut.

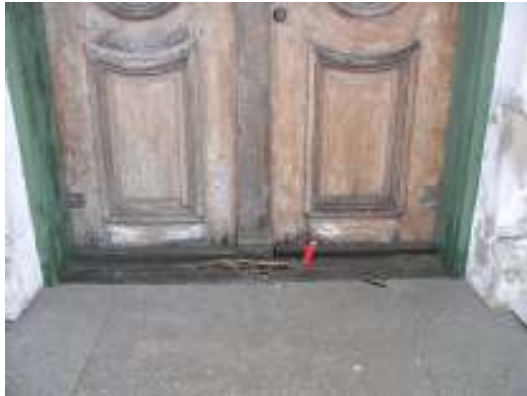
Ovan: Västportalens tröskel är mycket dålig men har inte åtgärdats ännu, se nedan. En provisorisk lagning kommer att utföras under vintern genom att en löstagbar bräda läggs i istället för den rötskadade tröskeln.. T. b: Västportalen har inte åtgärdats i denna etapp av renoveringen utan åtgärdas under våren 2007 och efterbesiktas kring månads-skiftet juni-juli 2007.

Vid slutbesiktningen var inte sockeln samt västra portalen åtgärdad. Dessa skall vara åtgärdade före den 30 juni 2007 då efterbesiktning av dessa delar sker. Separat antikvariskt efterbesiktningssintyg utfärdas därefter.

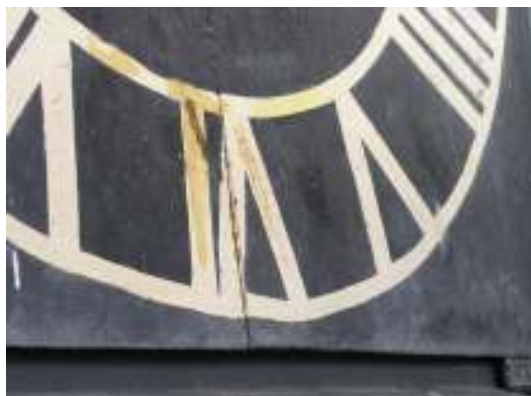
Tornurets urtavla har målats om med linoljefärg. Befintlig kulör på siffrorna samt visarna ansågs från början som för ljus men för att ge tillräcklig kontrast mot urtavlans svarta bottenfärg för tydlig avläsning från marken visade det sig att befintlig kulör var optimal. Den ger på håll en illusorisk uppfattning av förgyllning.

Ovan: En av tornets urtavlor med befintlig bemålning samt prov på mörkare kulör för siffrorna. Den ljusare kulören behölls dock för en tydlig läsbarhet från marken. T. h: Listerken längst upp på hörnlisenerna är utförda av gjutjärn som målats med linoljefärg. Bild före renovering.

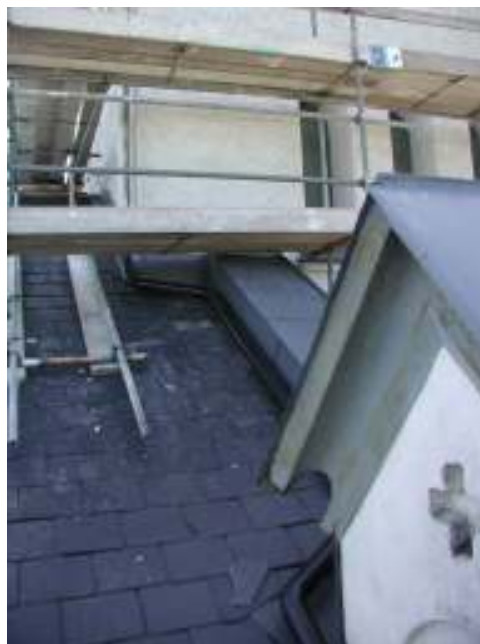
Vid renoveringen upptäcktes det att den kraftigt hålkälsprofilerade taklisten under lisenernas korstak var utförd av gjutjärn varvid denna målningsbehandlades med linoljefärg i samma kulör som takens plåtbeklädnad.
